Protox Handboken

Identifikation,
bekämpning och förebyggande av
svamp-, mögel- och insektsangrepp

Professionell svamp-, mögel- och insektsbekämpning

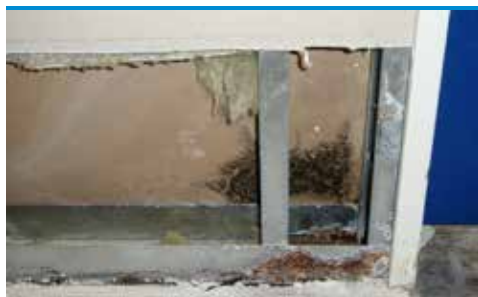
skn 10 *Mögelpåväxt (*Stachybotris chartarum*) i lätt gjipsvägg efter översvämning (foto - Protox)*

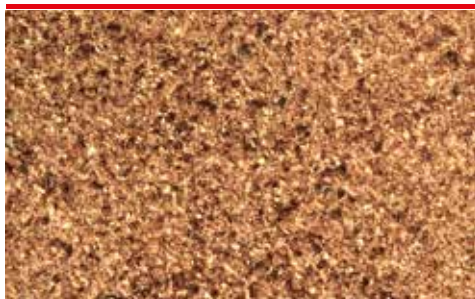
in
24 Husbock - bormjöl, notera karakteristiska korkformade ekskrementer (foto - Protox/Goritas arkiv)

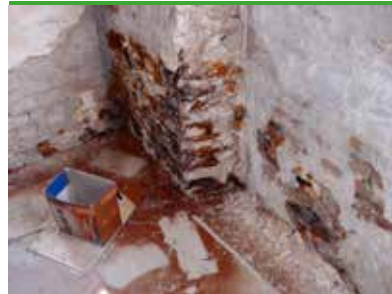
sv
4

Äkta Hussvamp - sporpulver på golv (från fruktkroppar på vägg)
(foto - Protox)

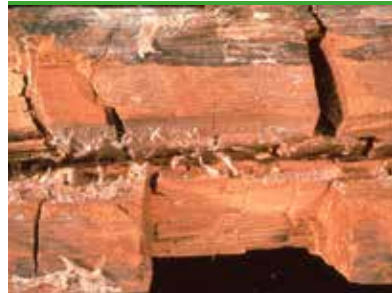
sv
5

Äkta Hussvamp - sprickklossar
(foto - Protox/Gori A/S)

Under nedbrytningen förlorar träet största delen av sin vikt och det spricker tvärs över fiberriktningen (brunnröta, se sidan 65) med 5-10 cm stora sprickklossar som resultat, ofta blandat med gråaktigt mycel och strängar. Både fiberbandet och kärnan bryts ned.

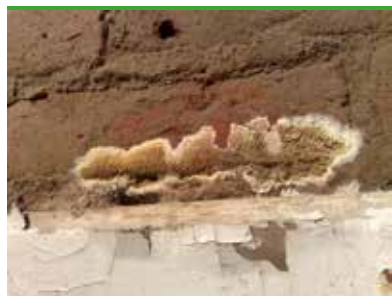
sv
6

Pulverskinn - fruktkropp
(foto - Goritas)

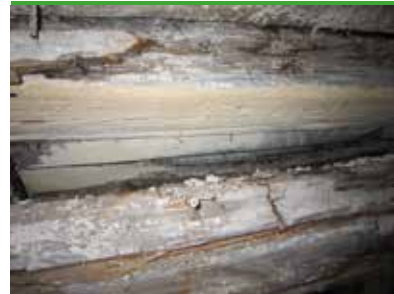
sv
10

Mögelticka- fruktkroppar, ytmycel och sprickklossar i golvbalk (foto - Bøgh & Helstrup)

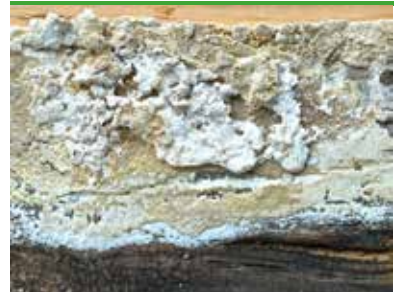
sv
11

Mögelticka- fruktkropp (foto - Protox/Goritas arkiv)

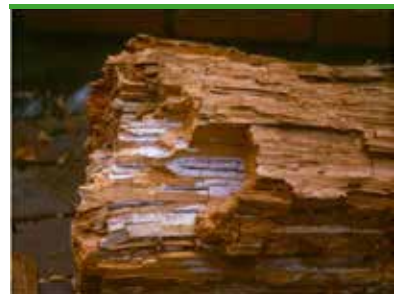
sv
12

Mögelticka - sprickklossar (foto - Goritas A/S)

Det bildas brunröta (se sidan 5) med kraftiga sprickklossar på 3-5 cm.

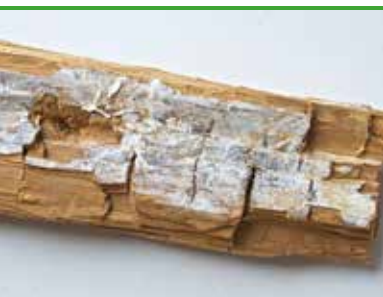
sv
13 Timmerticka- nedbrutet virke (brunnröta) och ytmycel (foto - Protox/Goritas arkiv)

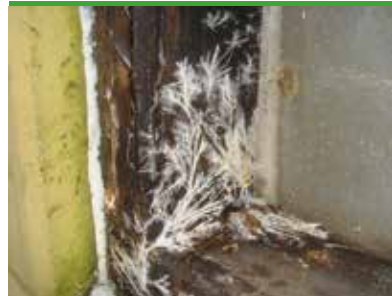
sv
30

Skinnsvamp i karmvirke
(foto - Goritas A/S)

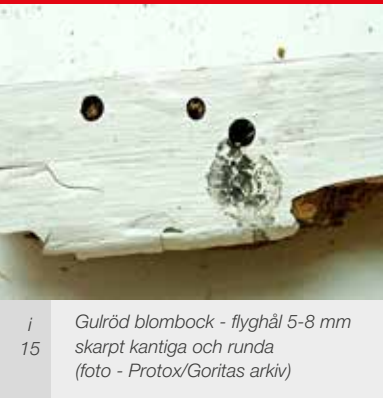
i
15 Gulröd blombeck - flyghål 5-8 mm
skarpt kantiga och runda
(foto - Protox/Goritas arkiv)
